คำชี้แจงเรื่อง ระบบการจัดการมูลฝอยติดเชื้อของโรงพยาบาลขอนแก่น

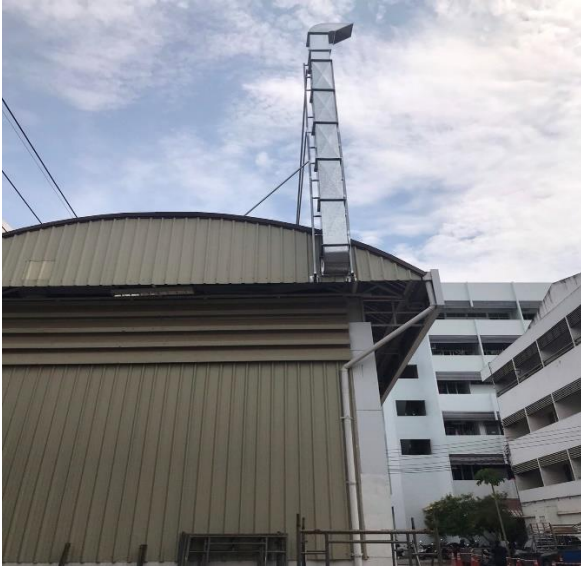
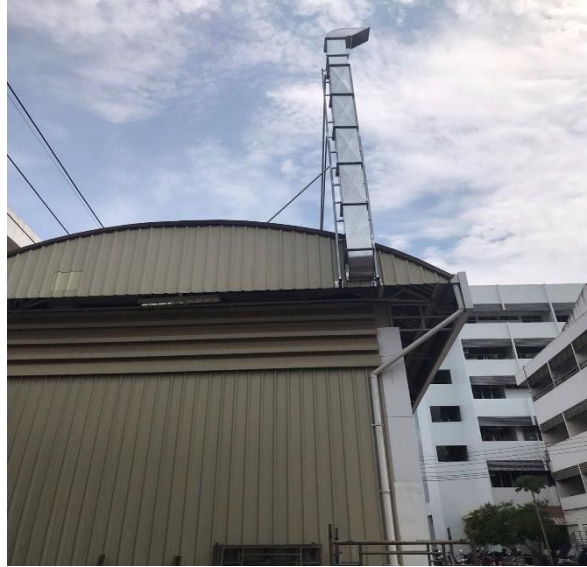
ภาพท่อไอ (จริง) โรงพยาบาลขอนแก่น

(๓.๒.๑) จัดทำ hood ทั้งฝาบนและล่าง พร้อมมอเตอร์ เพื่อดูดไอน้ำที่ออกมาหลังเปิดฝา (กำลังดูดของ hood สามารถดูดไอน้ำที่ออกมาได้หมดภายใน ๔-๕ วินาที ดูตามคลิป vdo) และจัดทำปล่องระบายไอน้ำจากปากเหนือฝาปิด-เปิด ตลอดแนวจนปากปล่องสูงกว่าอาคารผู้ป่วย และอาคารผู้พักอาศัยของศูนย์อนามัยที่ ๗ ขอนแก่น พร้อมเปลี่ยนทิศทางของปลายปล่องออกจากศูนย์อนามัยที่ ๗ (ซึ่งห่างจากอาคารพักอาศัยศูนย์อนามัยกว่า ๑๐ เมตร) โดยภายในปล่องจะมี carbon filter (แผงกรองกลิ่น) อีก ๓ ชั้น และภายหลังการปรับปรุงแล้วเสร็จ หอผู้ป่วยที่อยู่ใกล้ที่สุด กว่า ๓๐ เมตร ก็ได้ประสบปัญหาเรื่องกลิ่นแต่อย่างใด

๗.๒ กรณีที่กล่าวอ้างว่า แพทย์ พยาบาล ผู้ป่วย ได้รับกลิ่นรบกวนมาก ก็มีได้เป็นความจริง เนื่องจากไอน้ำที่ออกมาแต่ละรอบไม่มากนัก และถูกดูดผ่านแผ่นกรองกลิ่น (carbon filter) ๓ ชั้น และผ่านไปตามท่อที่ยาวกว่าอาคาร ๒-๓ ชั้น เมื่อเจือจางกับอากาศ ประกอบกับระยะจากปล่อง (ซึ่งสูงกว่าอาคารผู้ป่วย) และมีระยะห่างกว่า ๓๐ เมตร จึงไม่เป็นความจริง เพราะโรงพยาบาลขอนแก่น มีระบบจัดการความเสี่ยงหากมีปัญหาจริง ต้องได้รับเรื่องร้องเรียนแล้ว

๗.๑ เอาภาพปล่องควันและมิควันออกมา โดยด้านล่างเป็นรูปต้นไม้ แล้วพิมพ์ว่า “เตาเผาขยะติดเชื้อ” และด้านซ้ายมือ พิมพ์ว่า “หอผู้ป่วย” ล้วนเป็นภาพและข้อความเป็นเท็จทั้งสิ้น เพราะภาพปล่องควันดังกล่าว “มิใช่ปล่องระบายไอน้ำของระบบกำจัดมูลฝอยติดเชื้อของโรงพยาบาลขอนแก่น” แต่อย่างใด (ดูภาพเปรียบเทียบกับรูปจริงของ ปล่องระบายไอน้ำ) และเนื่องจากระบบของโรงพยาบาลขอนแก่น เป็นระบบบำบัดมูลฝอยติดเชื้อโดยวิธีการฆ่าเชื้อด้วย “ไอน้ำ” (มิใช่ระบบแบบ ‘เผา’) รวมถึงไอน้ำแต่ละรอบ (รอบละ ๔๐ นาที) ที่ออกมาหลังบำบัดเสร็จ จะมีปริมาณเพียงเล็กน้อย (หลังฝาเปิดไอน้ำจะถูกดูดหมดจากฝาบนเพียง ๔-๕ วินาทีเท่านั้น ดังคลิป vdo ตอนฝาเปิด) ภาพดังกล่าว จึงเป็นภาพตัดต่อเพื่อใส่ร้าย นำข้อมูลอันเป็นเท็จเข้าสู่ระบบคอมพิวเตอร์ ทำให้โรงพยาบาลขอนแก่นได้รับความเสียหาย
